**Inwentaryzacja Kościoła Pw. Niepokalanego Poczęcia  
NMP w Jasieńcu Soleckim**

Wrzesień 2021

Inwentaryzacja architektoniczno – budowlana

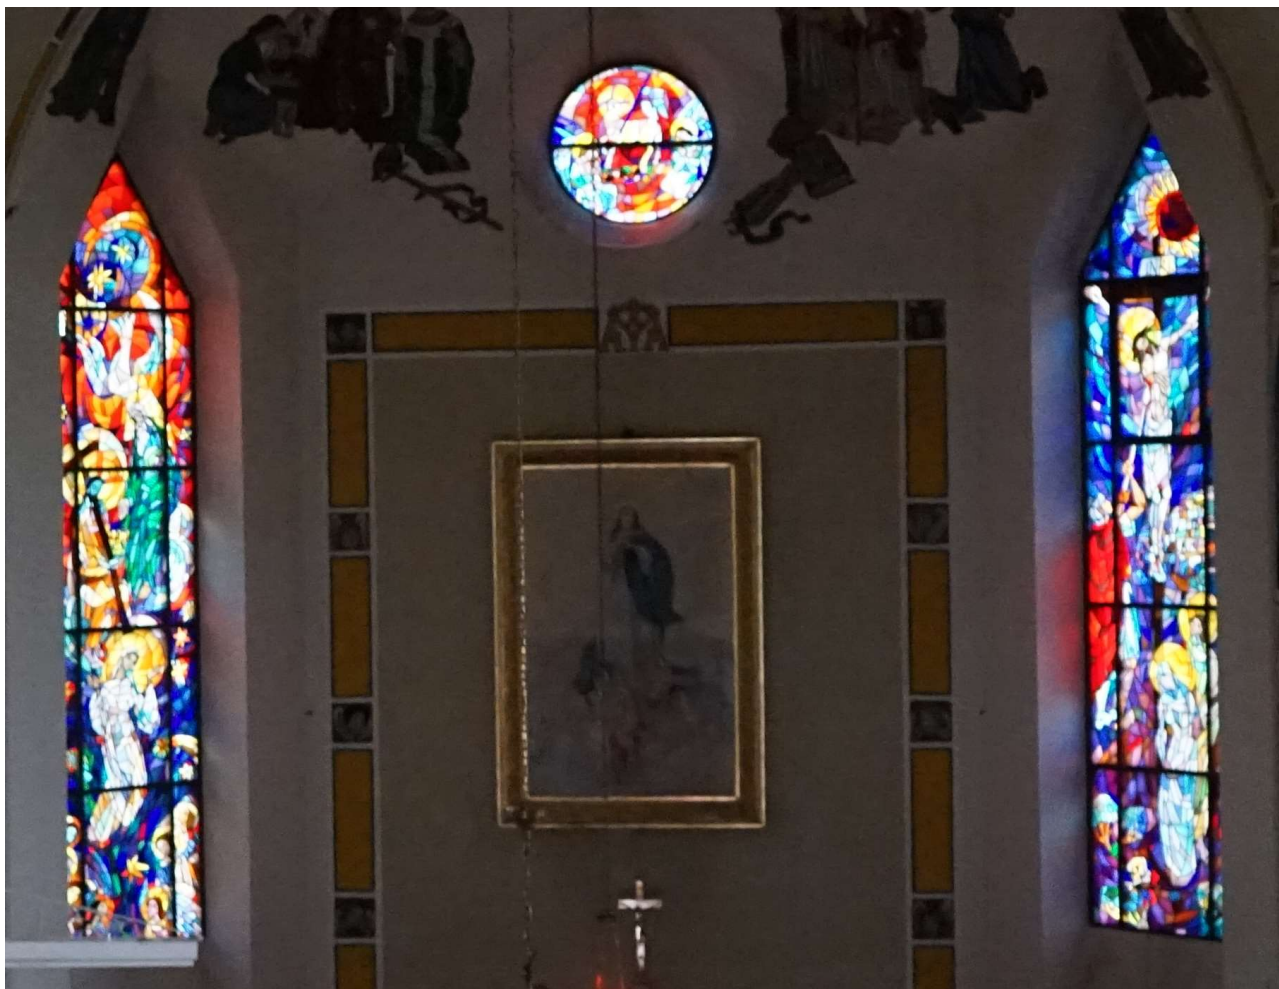
Kościół zdobią okrągłe i półokrągłe stałe okna w żeliwnych ramach, oraz prostokątne okna zamknięte łukiem dwuspadowy. W lewej części absydy głównej stałe prostokątne żeliwne okno z witrażami, zamknięte łukiem dwuspadowym (Rys.23) w prawej części absydy głównej okno z otwieraną częścią, wykonane w tej samej technice (Rys.24), w centrum absydy głównej znajduje się stałe żeliwne okrągłe okno z witrażami (Rys.25). W pomieszczeniu gospodarczym i w zakrystii stałe żeliwne prostokątne okna o półkolistym szczycie, bez witraży (Rys. 27).

Widok na okna z witrażami w absydzie głównej.

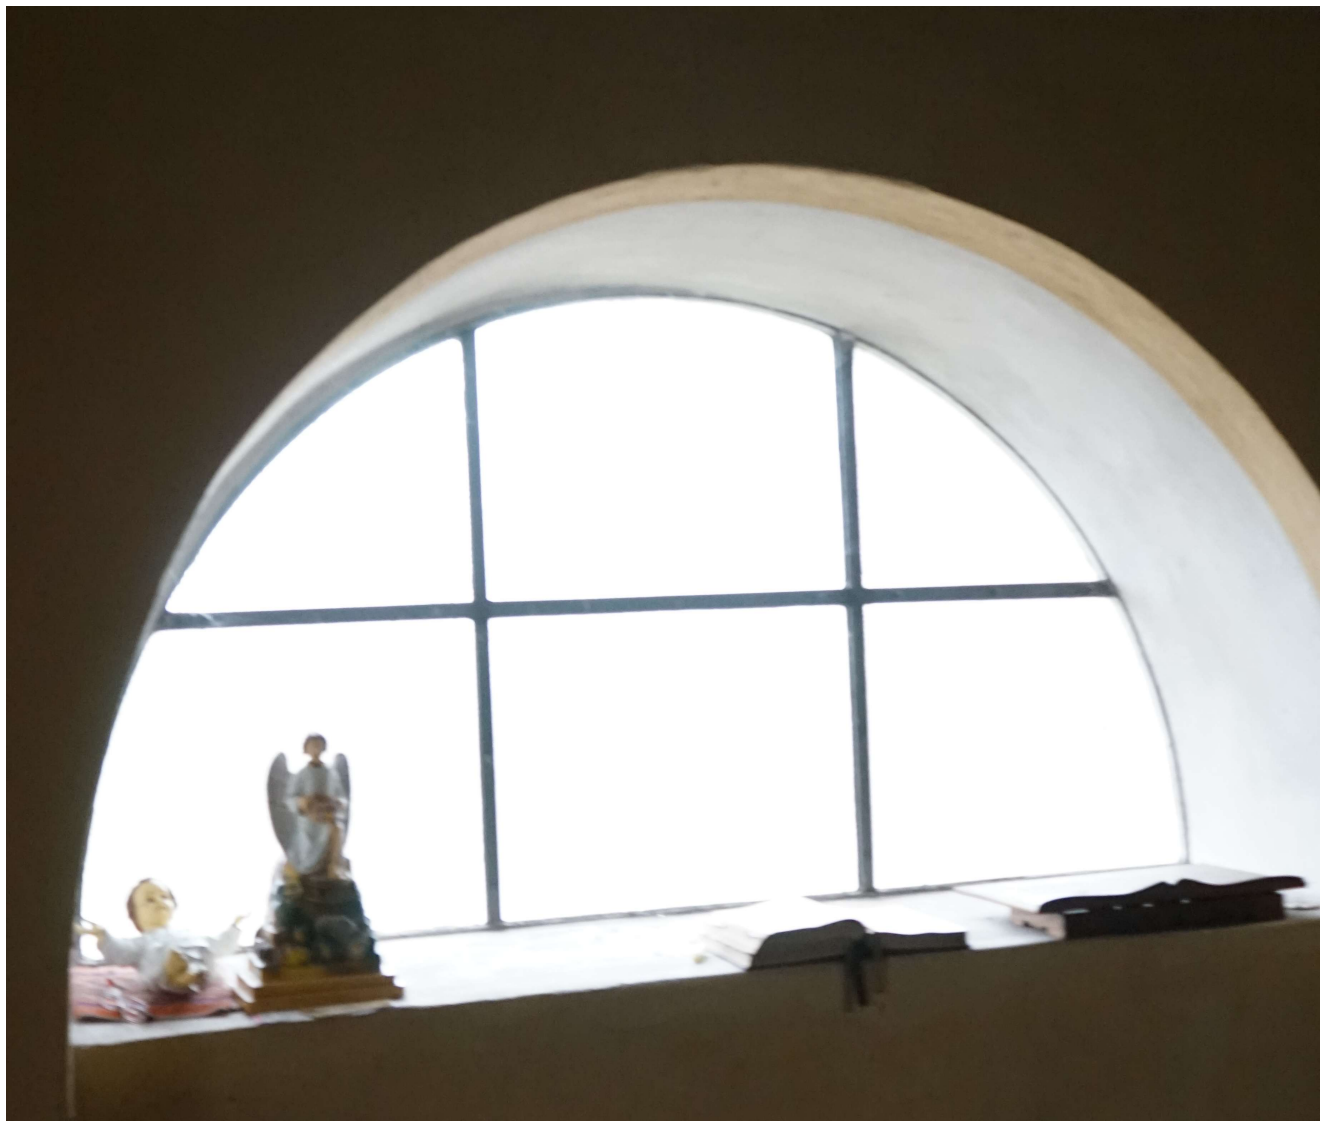
Na chórze stałe półkoliste żeliwne okna bez witraży (Rys.26).

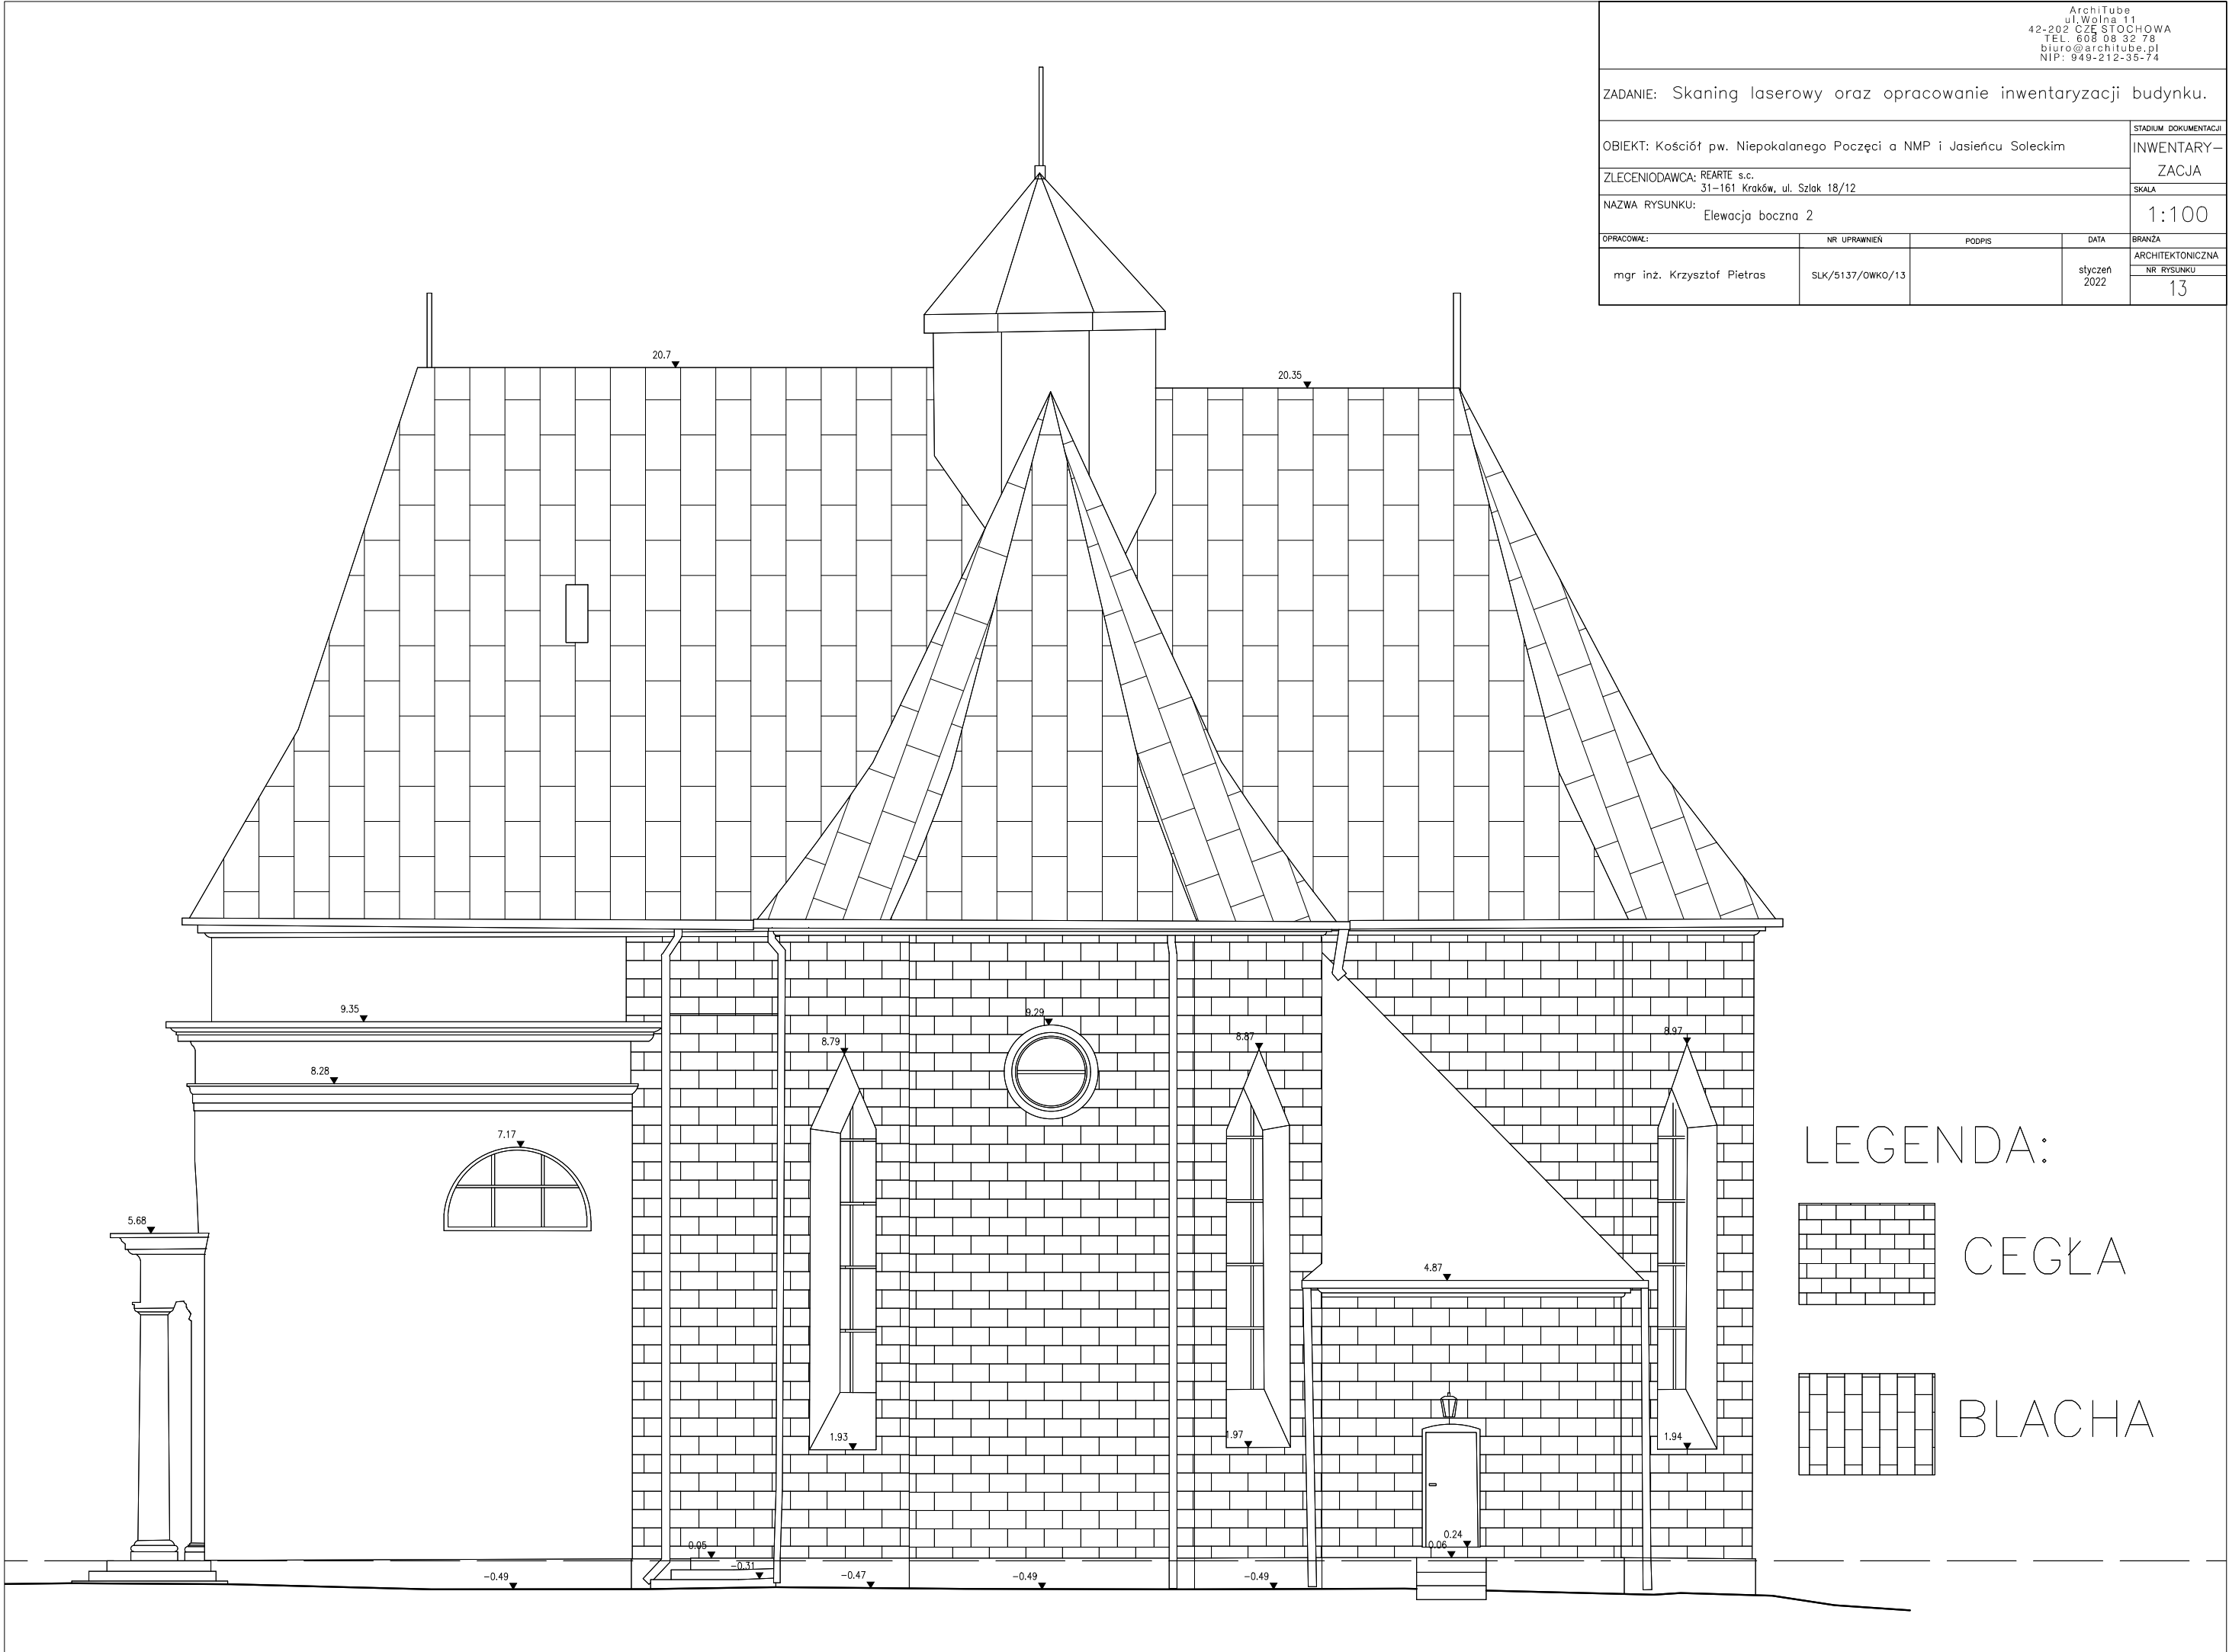
13

Strona zachodnia (rys. 13) to elewacja pięcioosiowa : jednoosiowa elewacja boczna części frontalnej boniowana pasowo, zwieńczona profilowanym gzymsem z półkolistym oknem. Nawa boczna składa się z trójosiowej elewacji zwieńczonej profilowanym gzymsem, w części środkowej posiadającej okulus. Lewą nawę boczną zdobią prostokątne stałe, żeliwne okna bez witraży, zamknięte łukiem dwuspadowym, oraz stałe, żeliwne, okrągłe okno bez witraży. Pomieszczenie magazynowe to jednoosiowa elewacja, zwieńczona profilowanym gzymsem, z prostokątnym, zamkniętym łukiem otworem drzwiowym w przyziemiu. Elewacja dawnej kaplicy w kolorze kremowym z białymi gzymsami, oraz kolumnami i przyziemiem w kolorze szarym. Nowa kaplica, oraz zakrystia w kolorze podpalanej cegły z białym obramowaniem okien, oraz szarym przyziemiem.

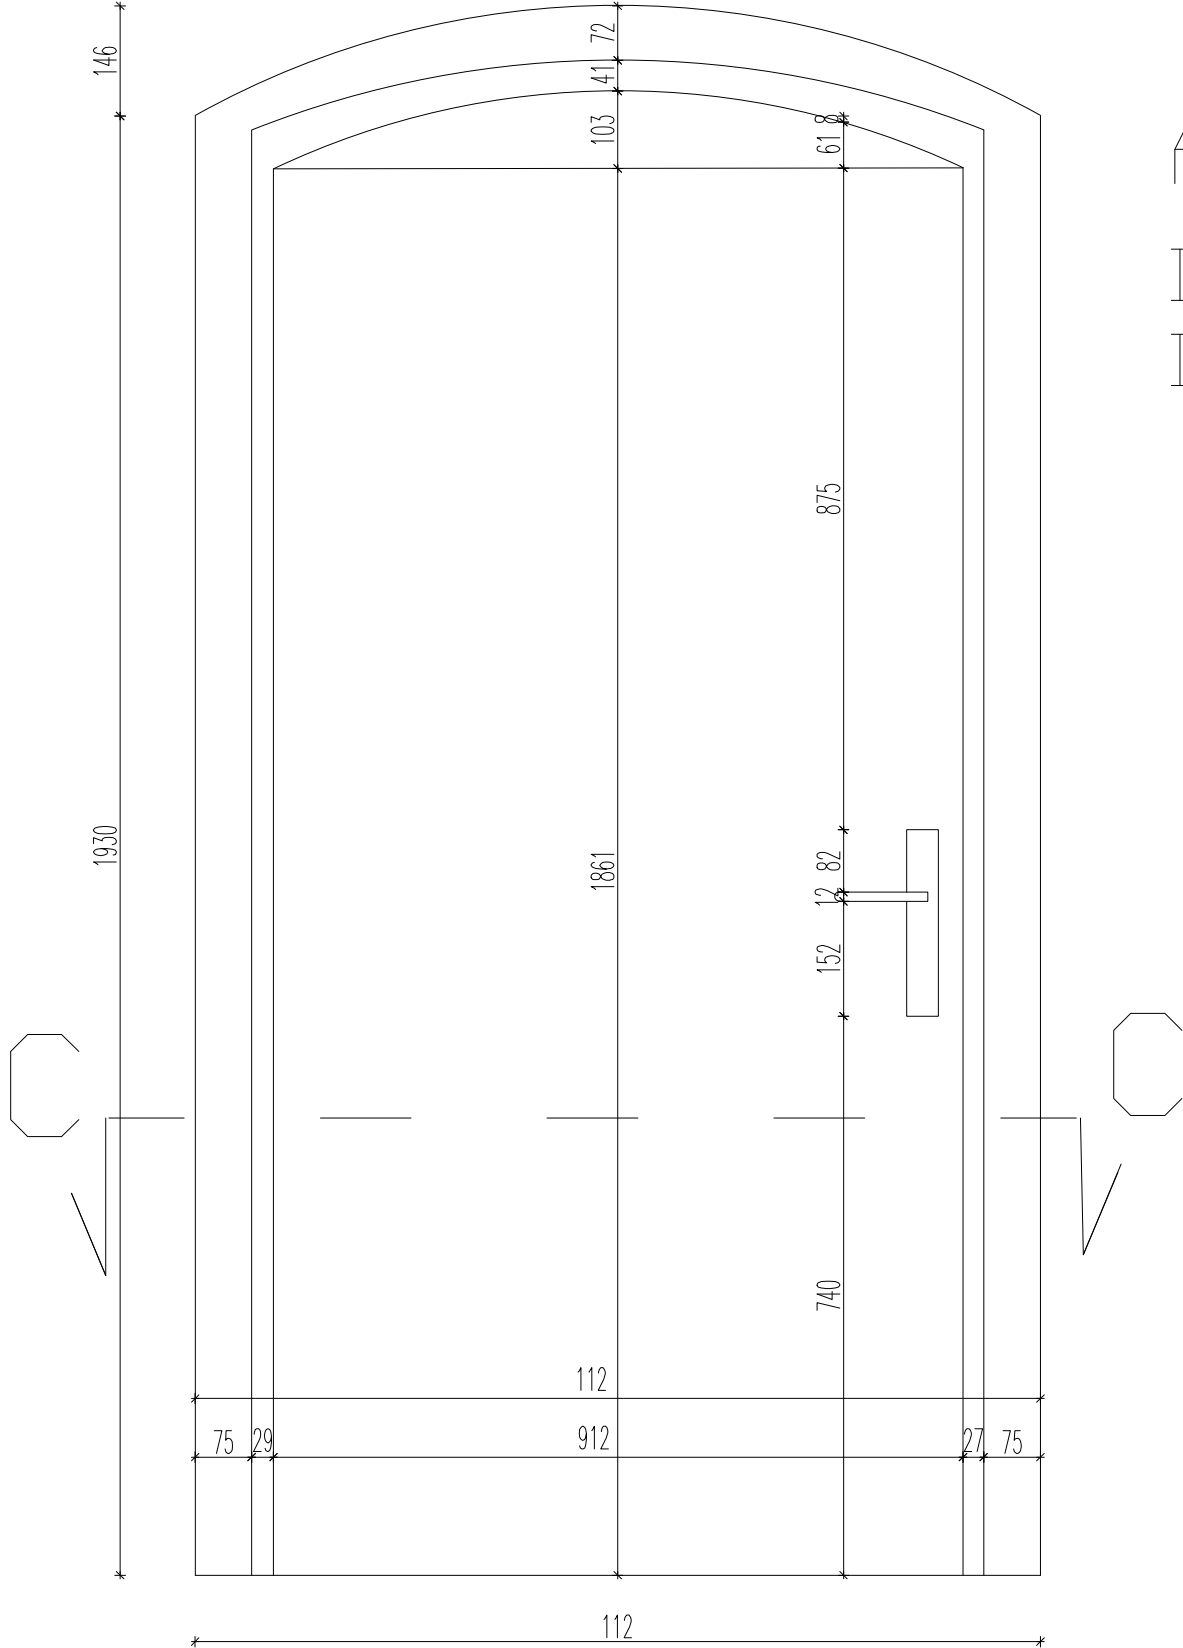
DRZWI NIEZABYTEKOWE-BEZ  
DETALU

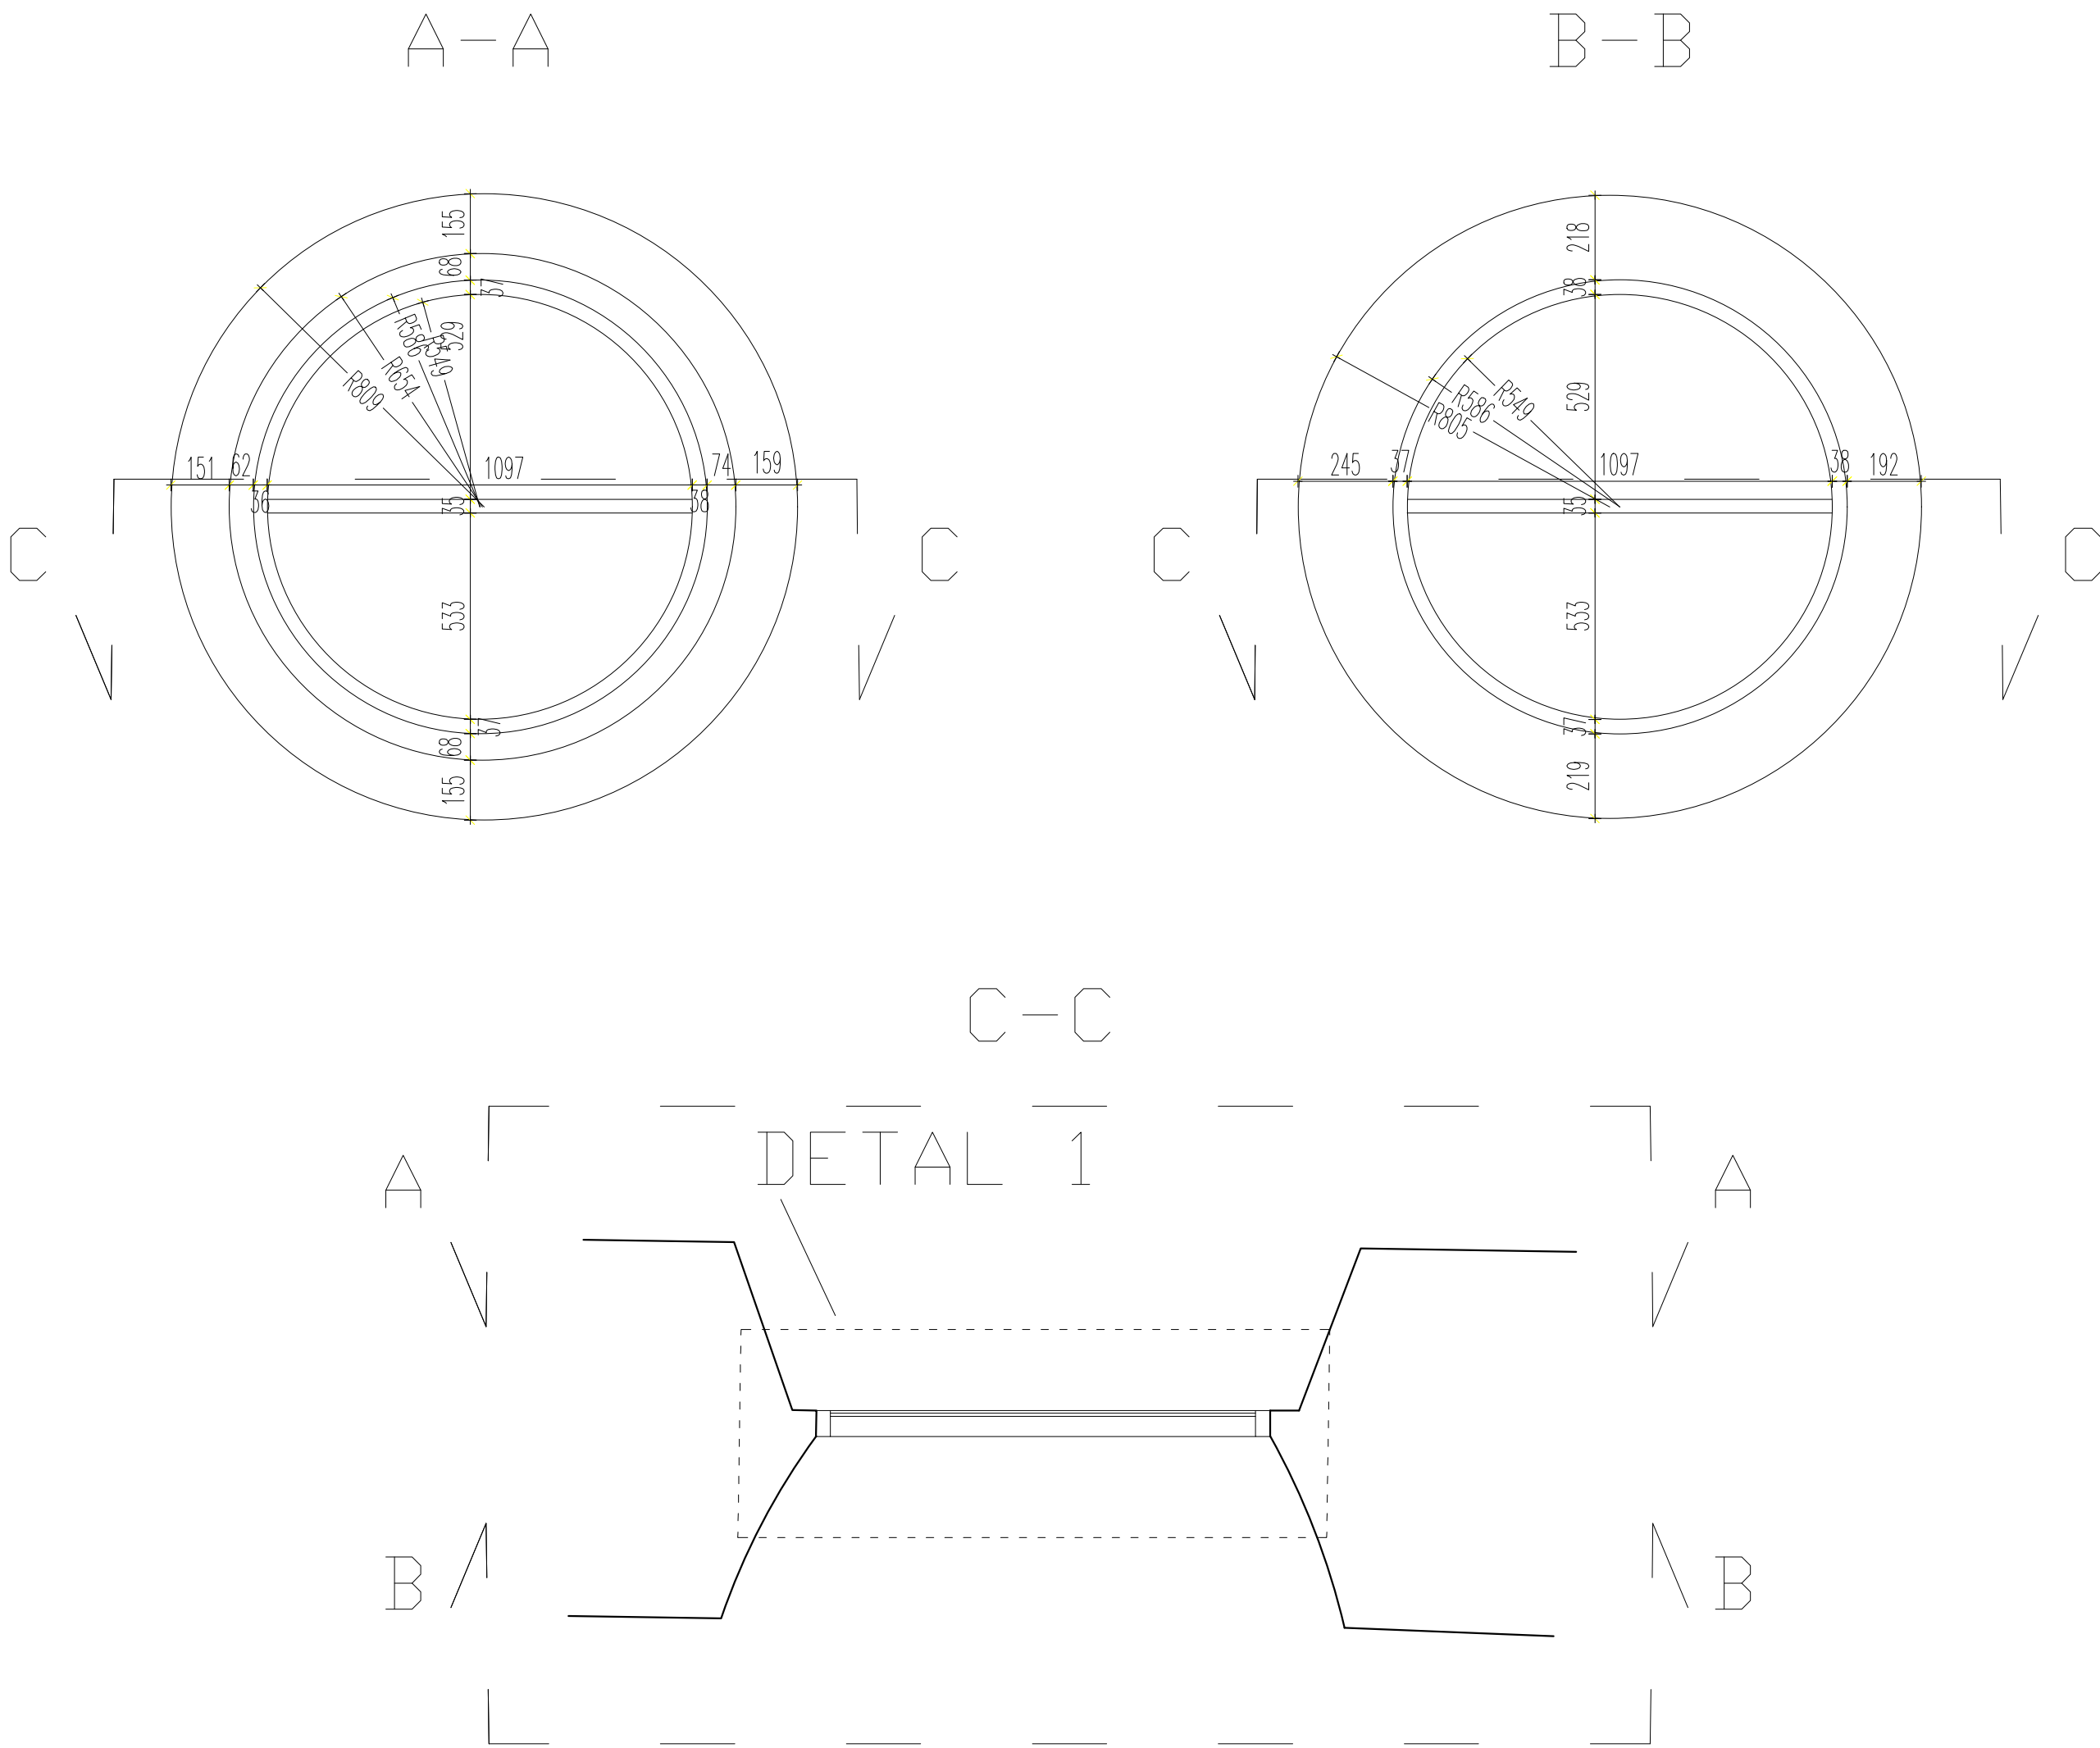
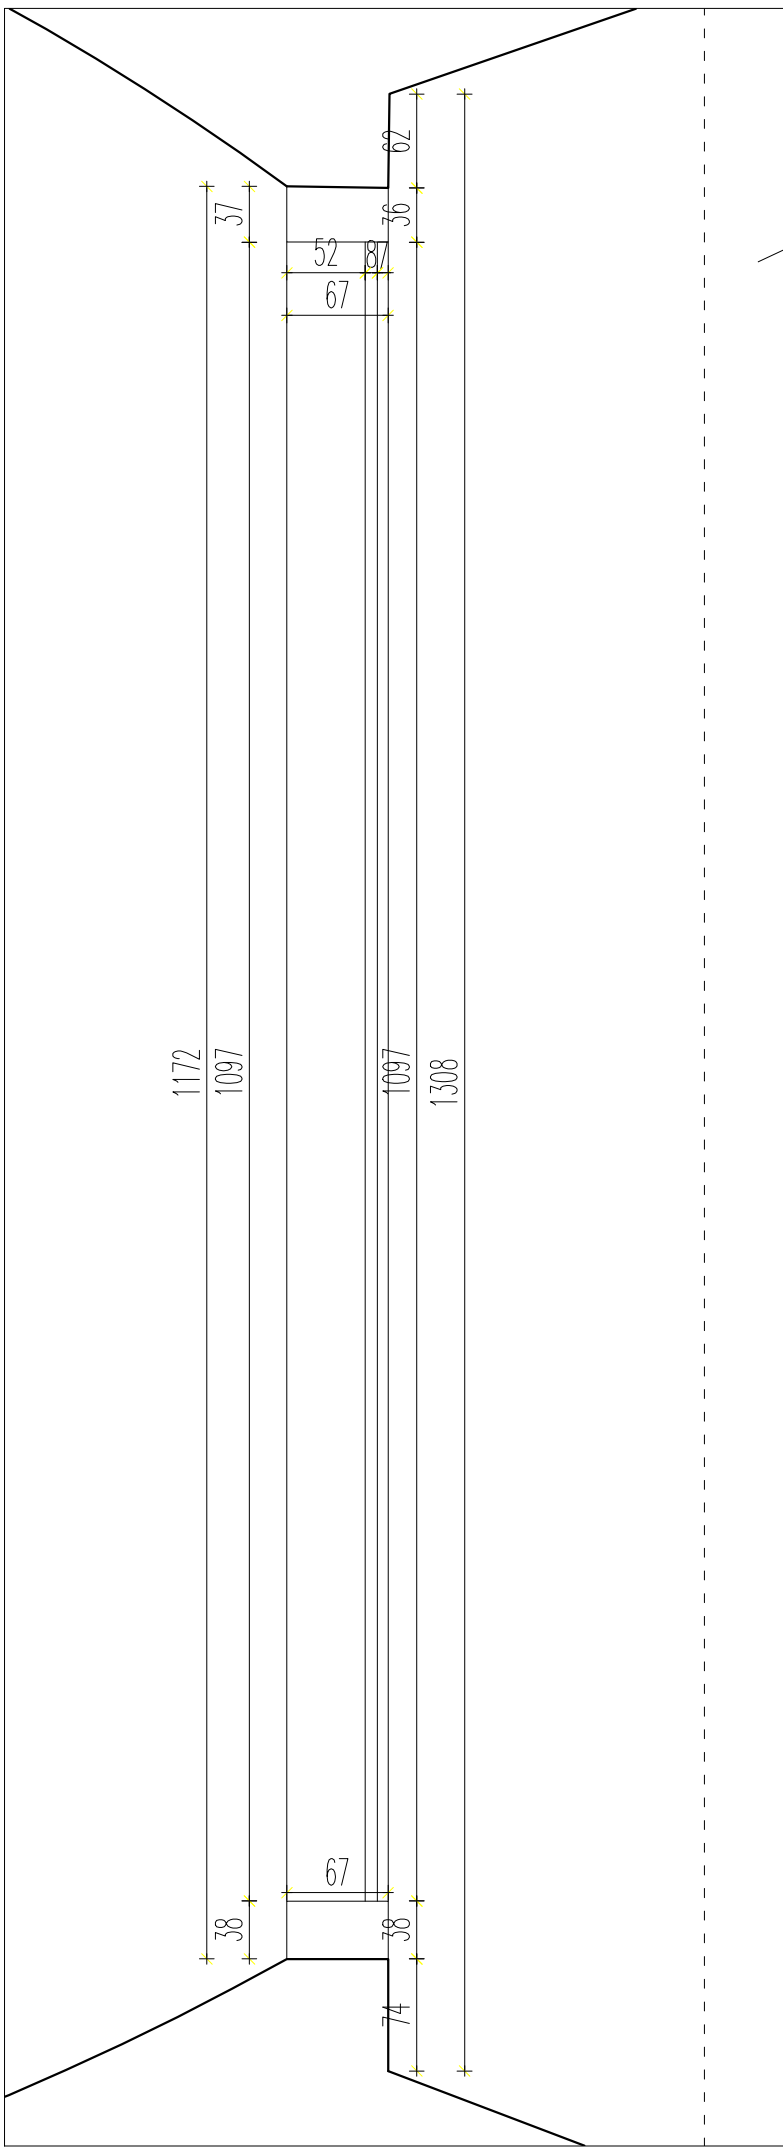
Okna stałe żeliwne, w absydzie głównej z witrażami, w nawach bocznych prawej i lewej bez witraży.

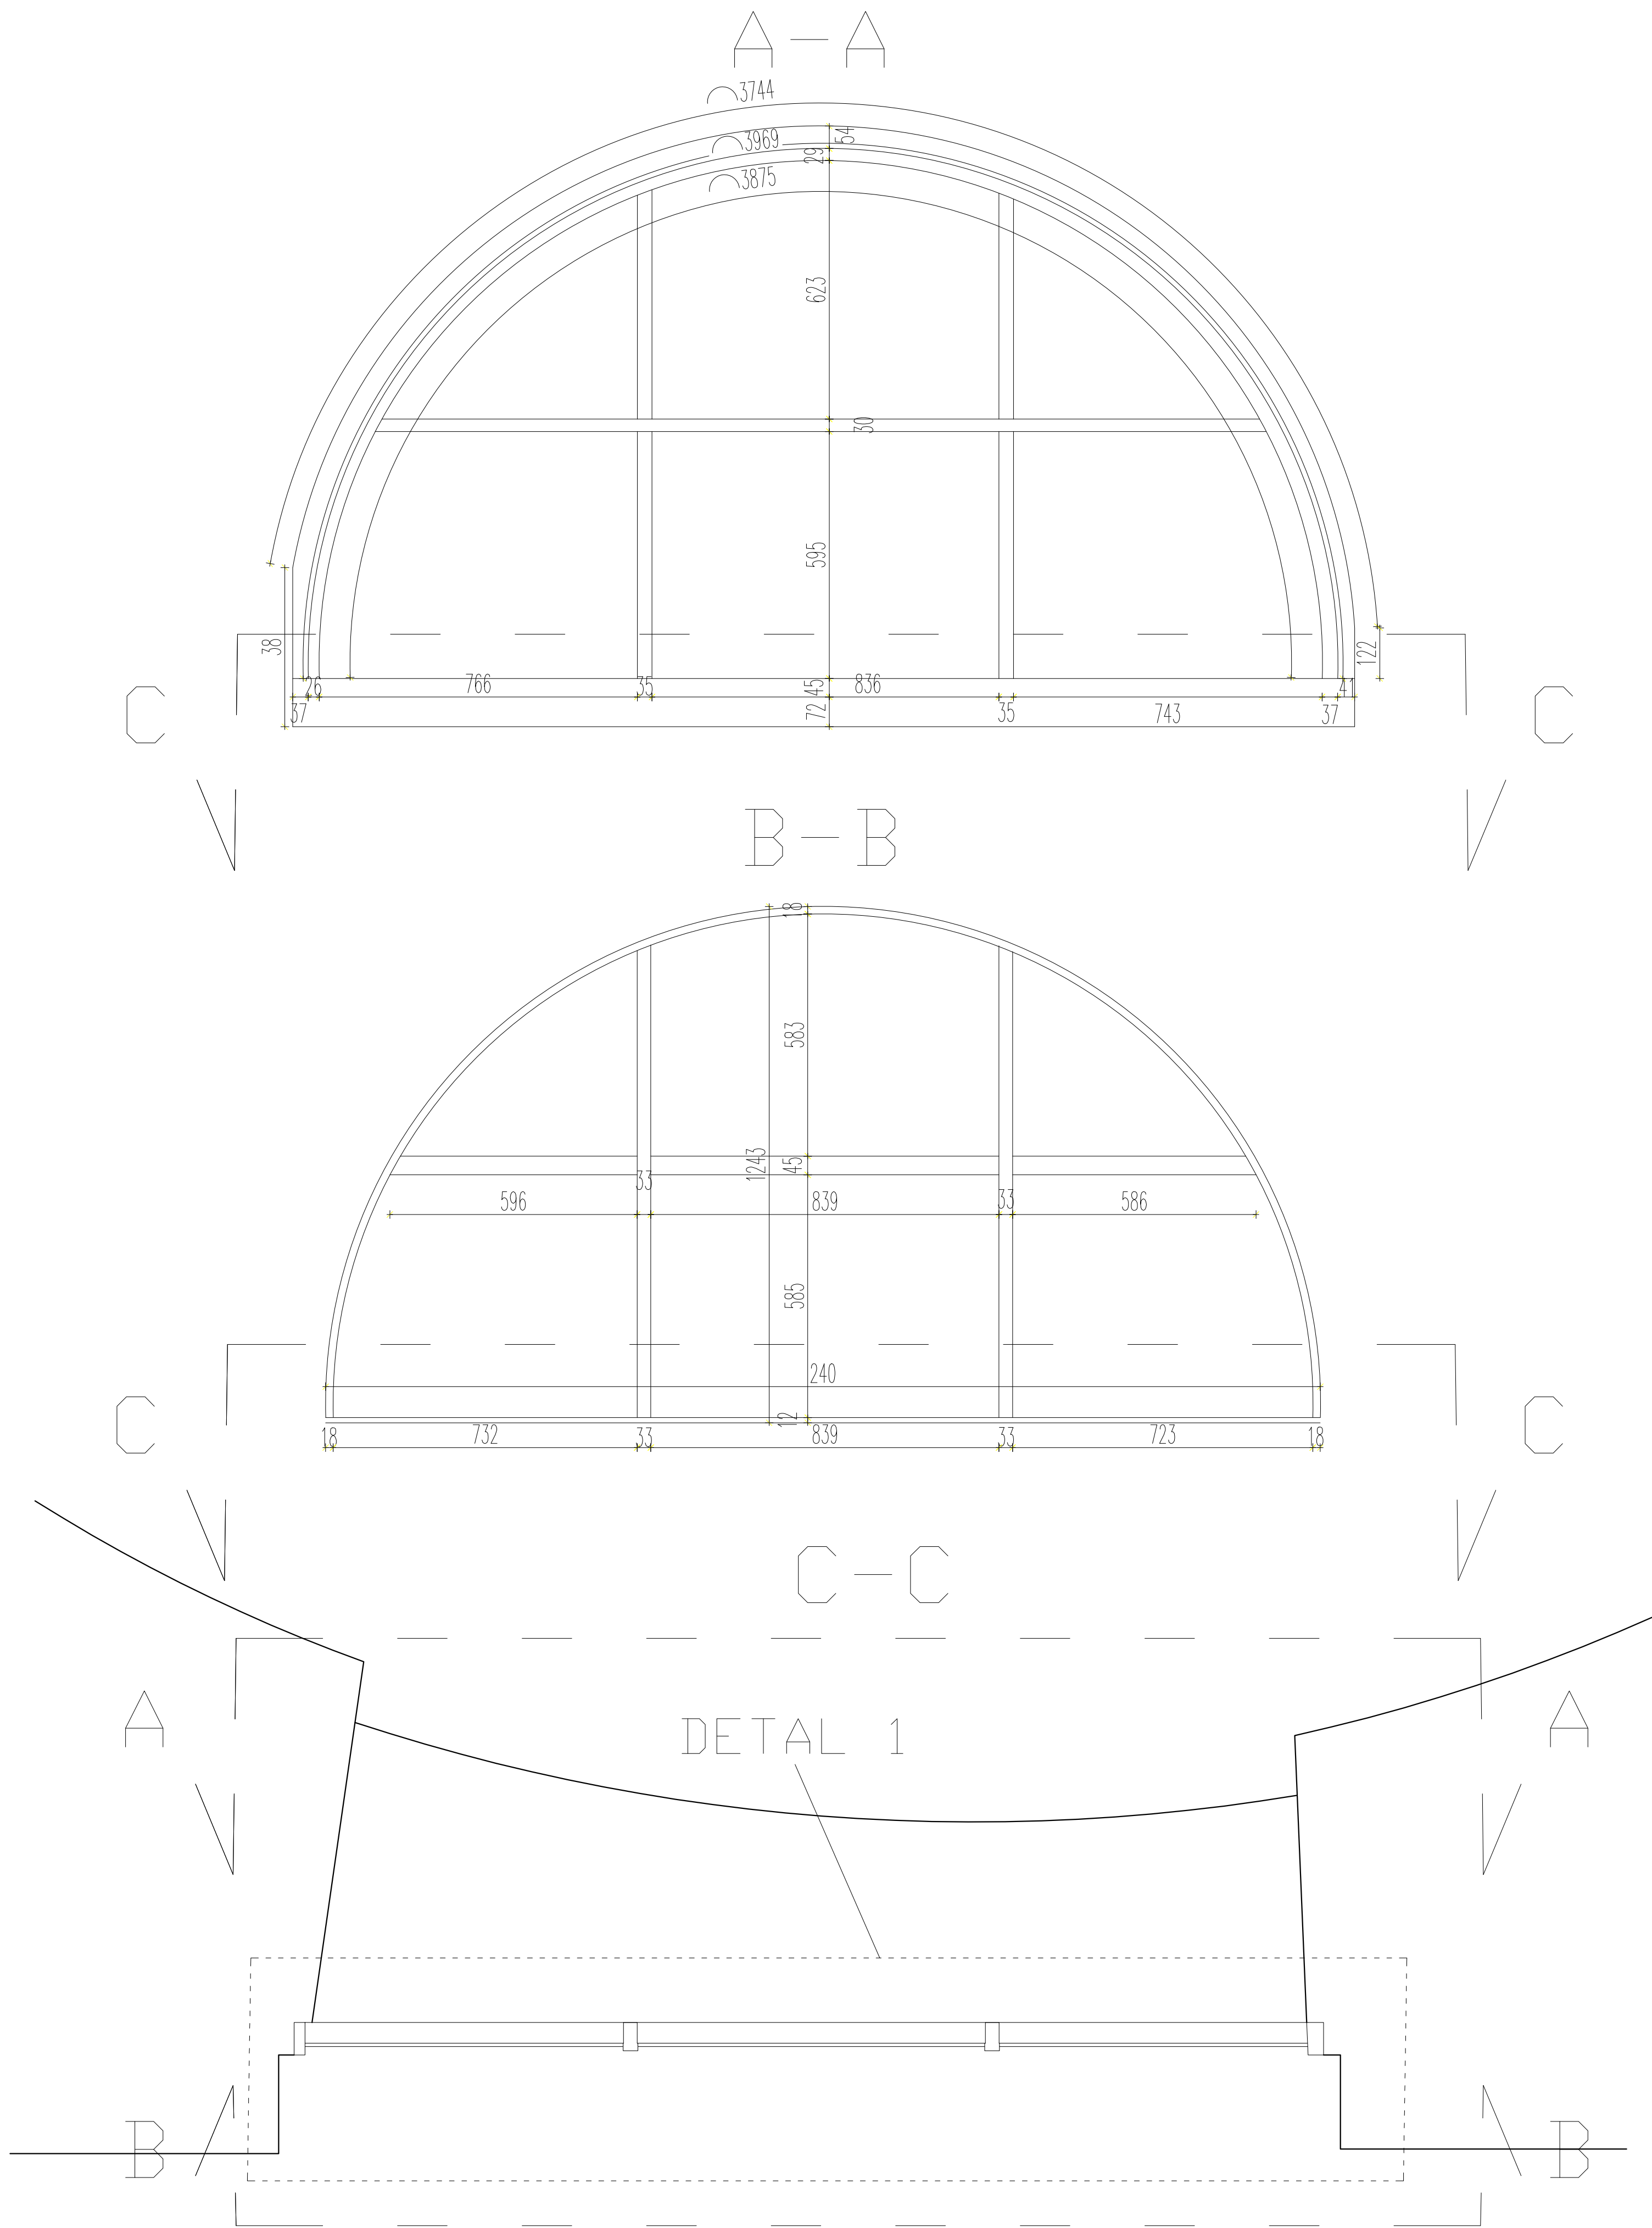
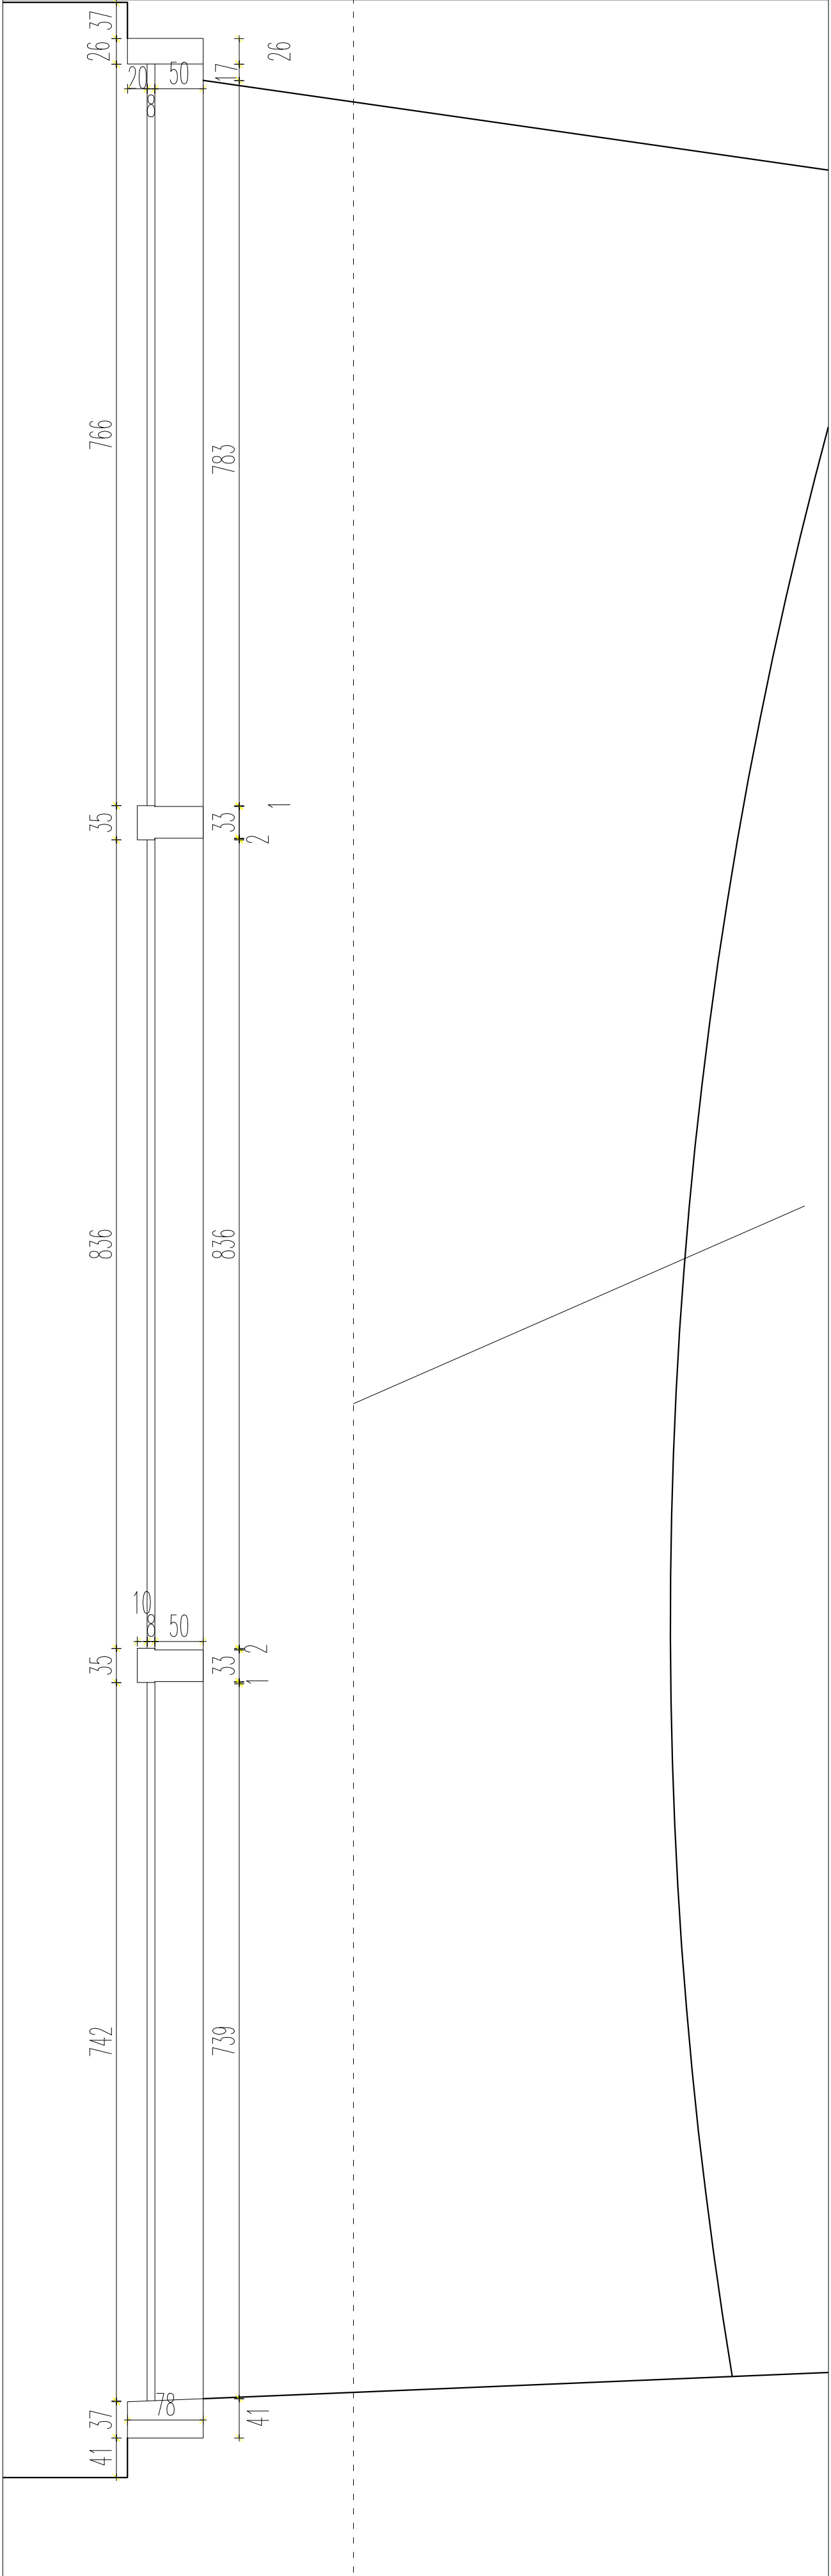
Okna stare żeliwne, bez witraży.
