**Inwentaryzacja Kościoła Pw. Niepokalanego Poczęcia  
NMP w Jasieńcu Soleckim**

Wrzesień 2021

Inwentaryzacja architektoniczno – budowlana

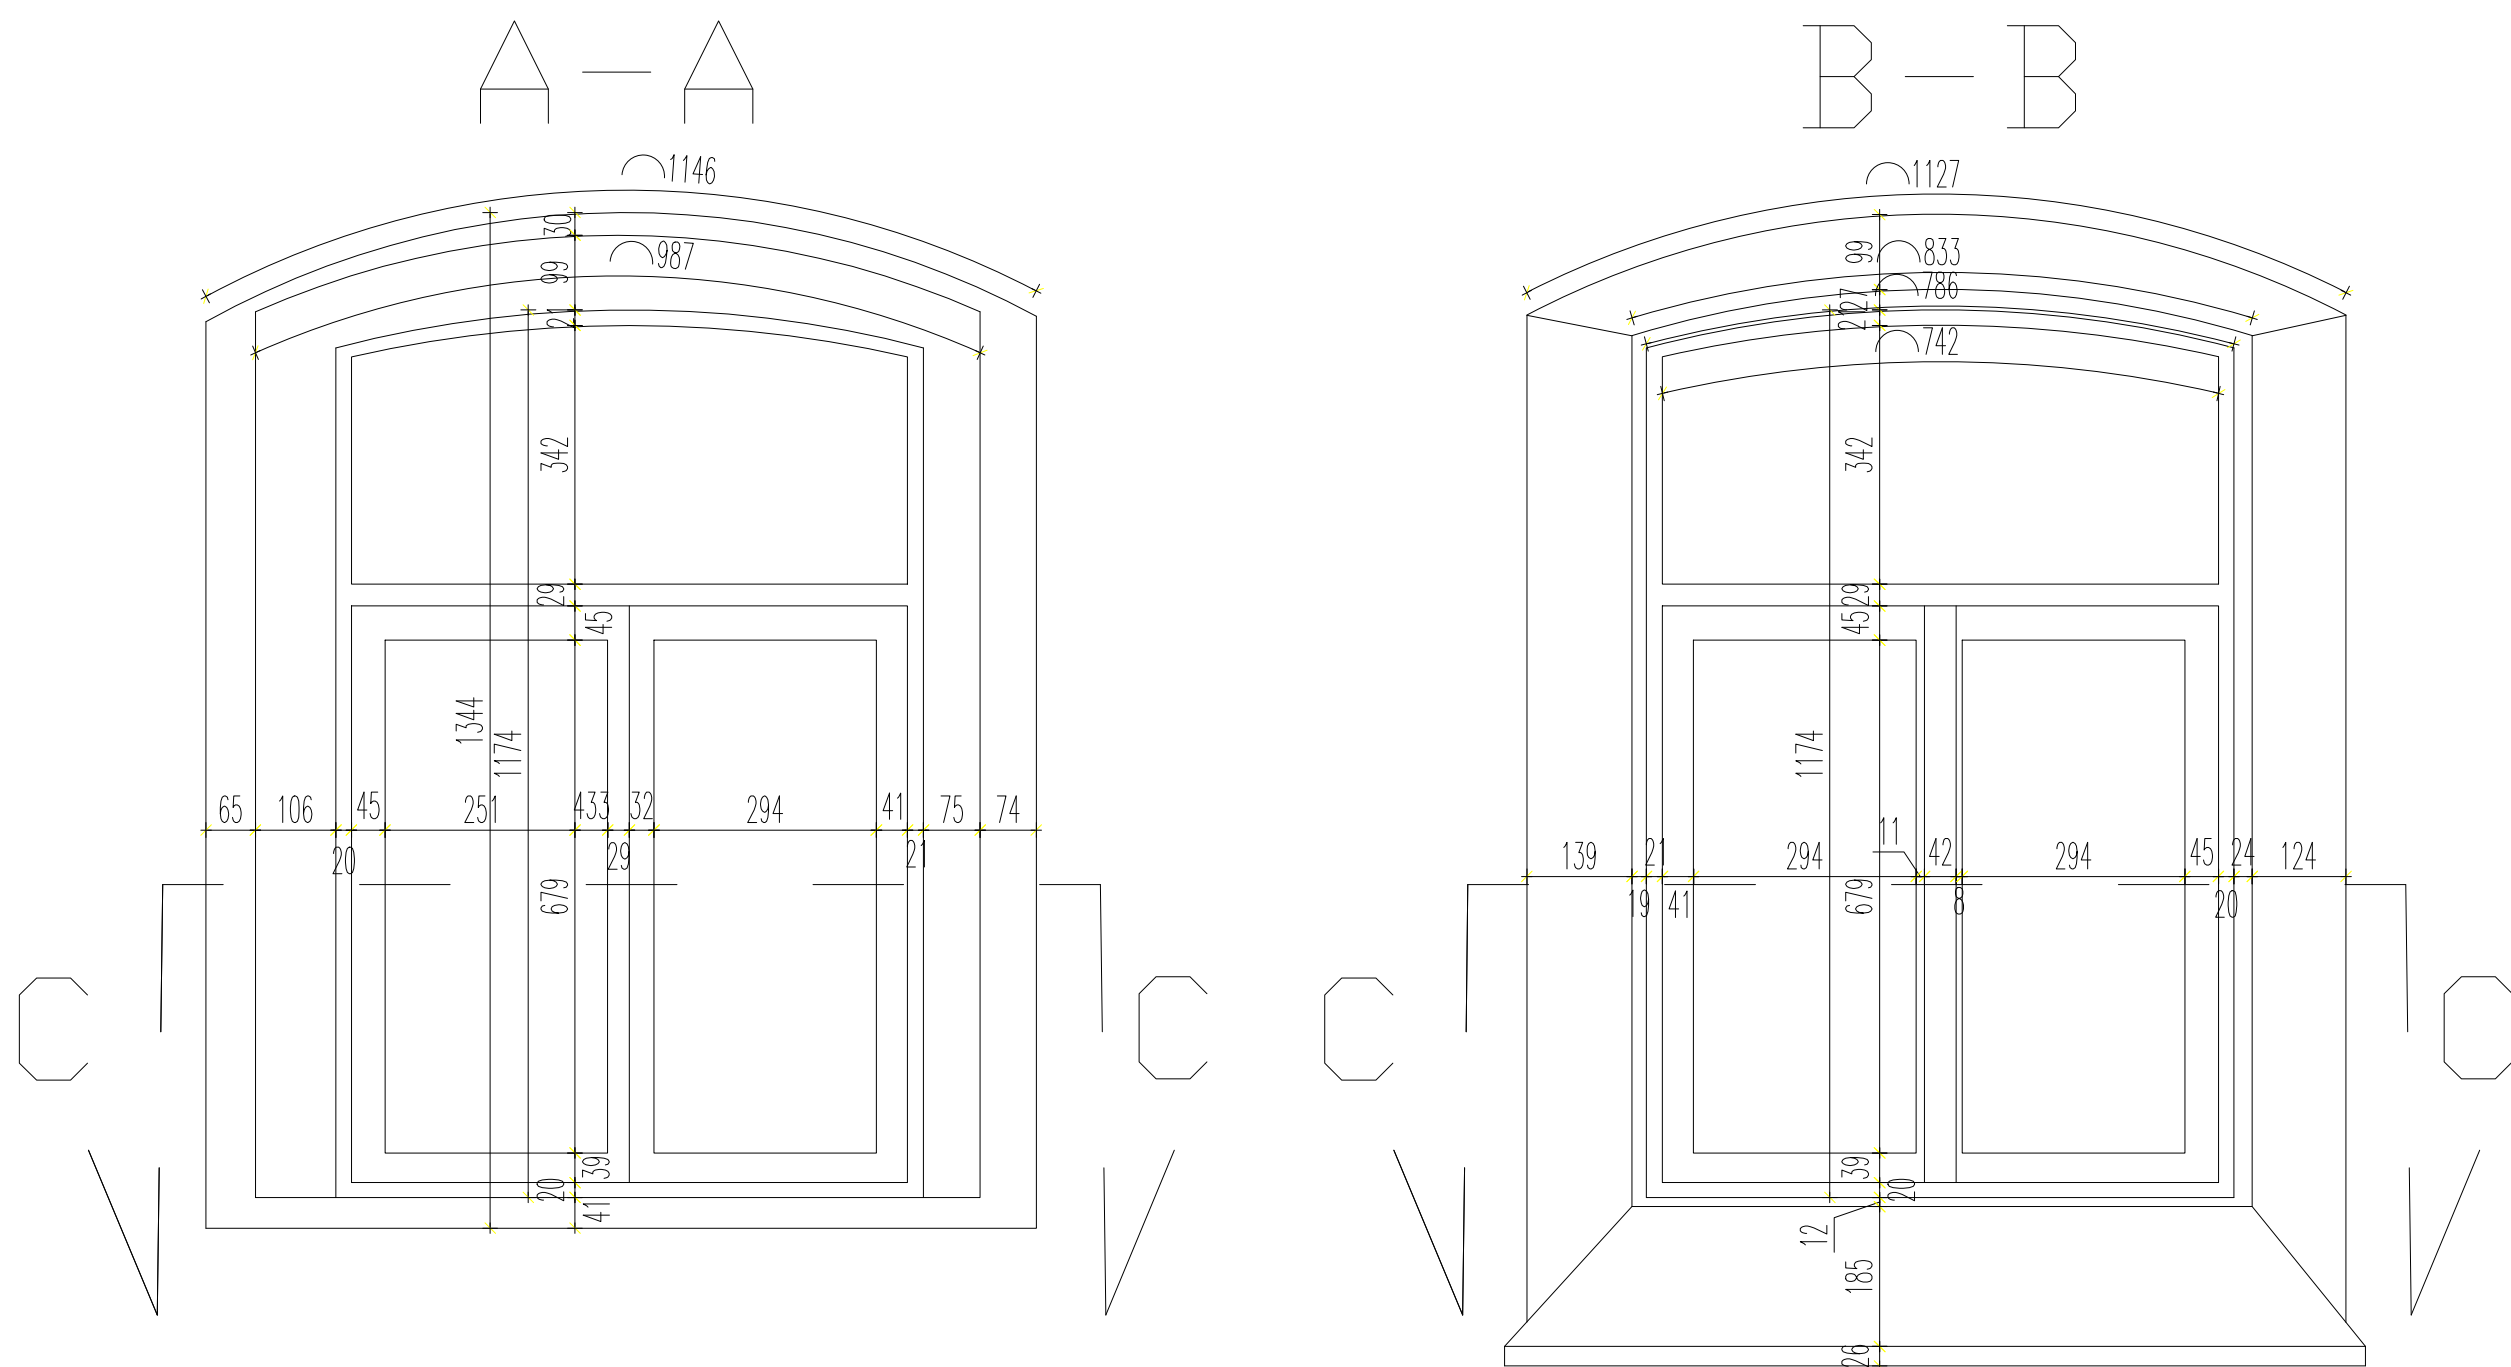
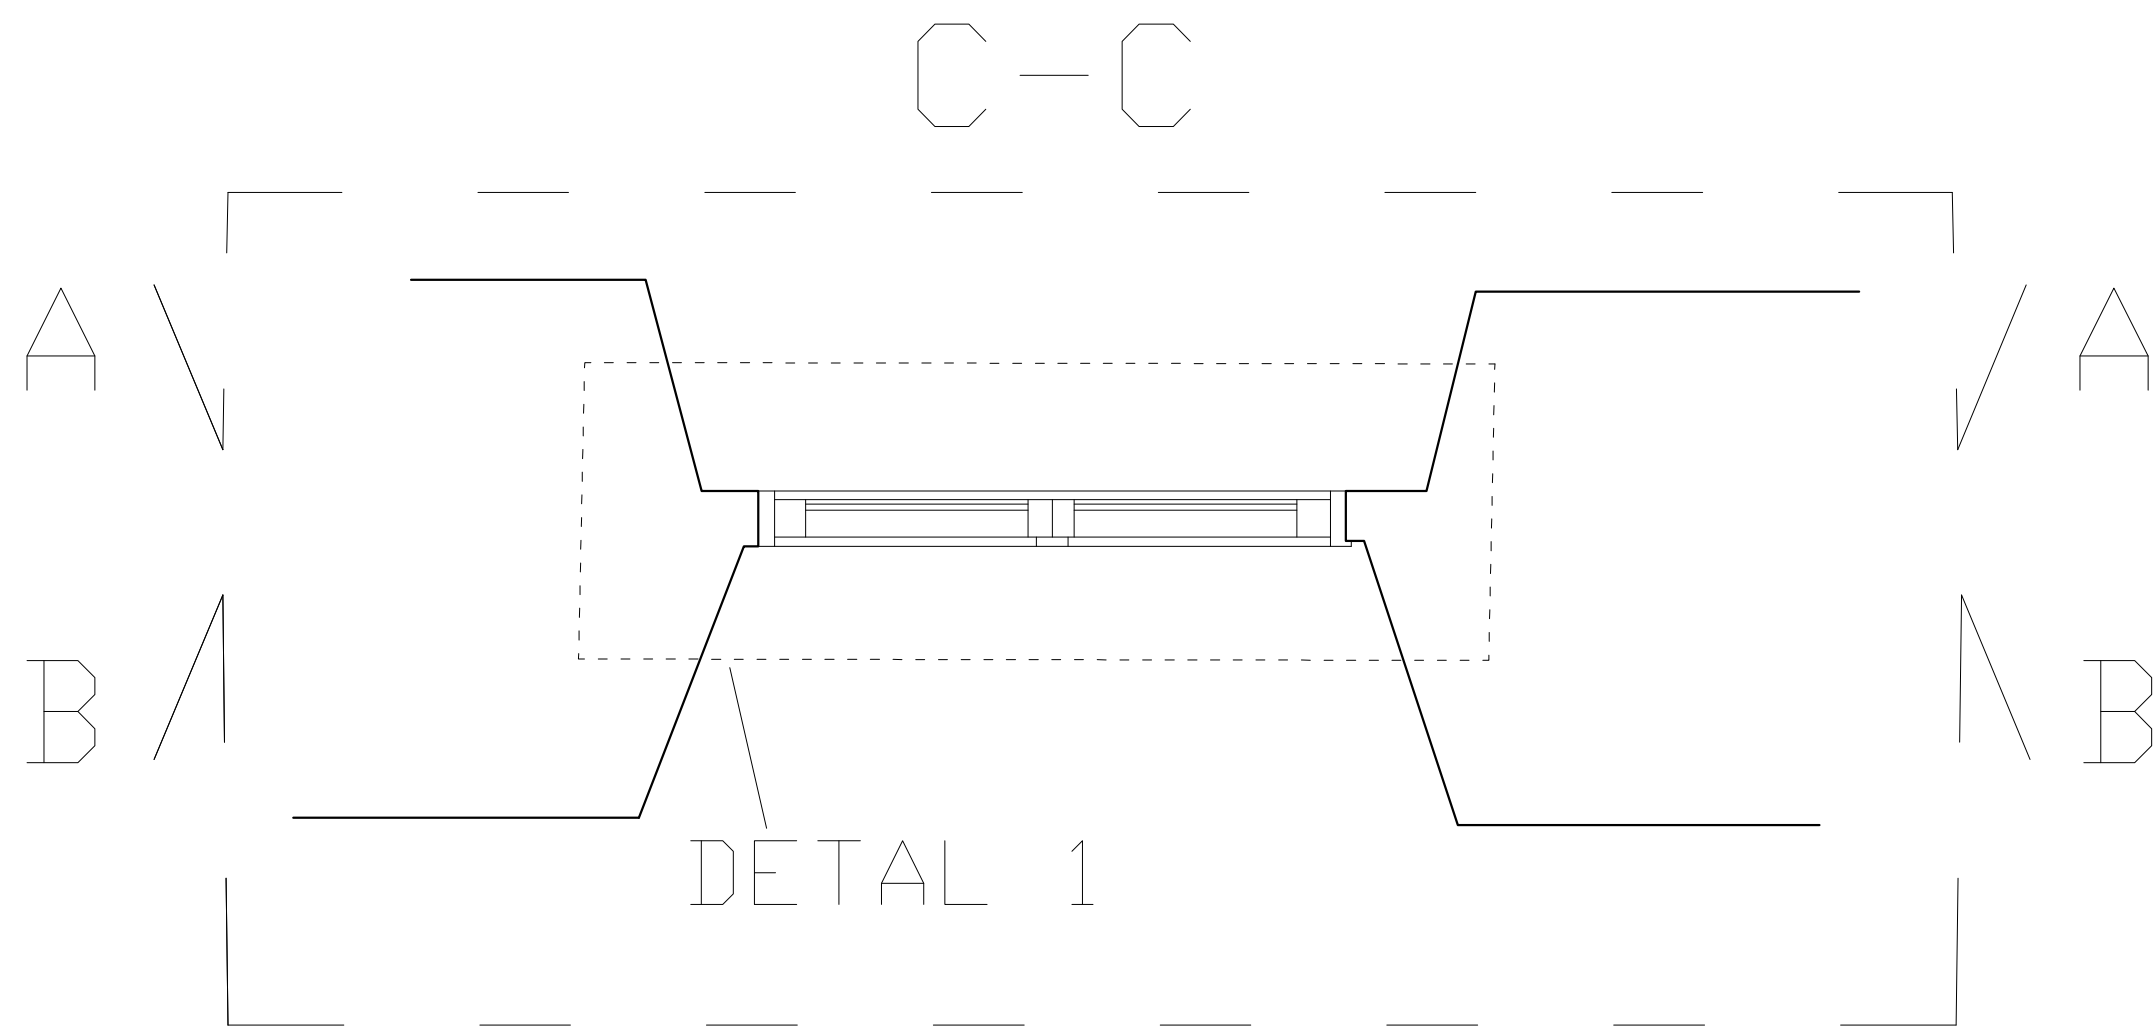
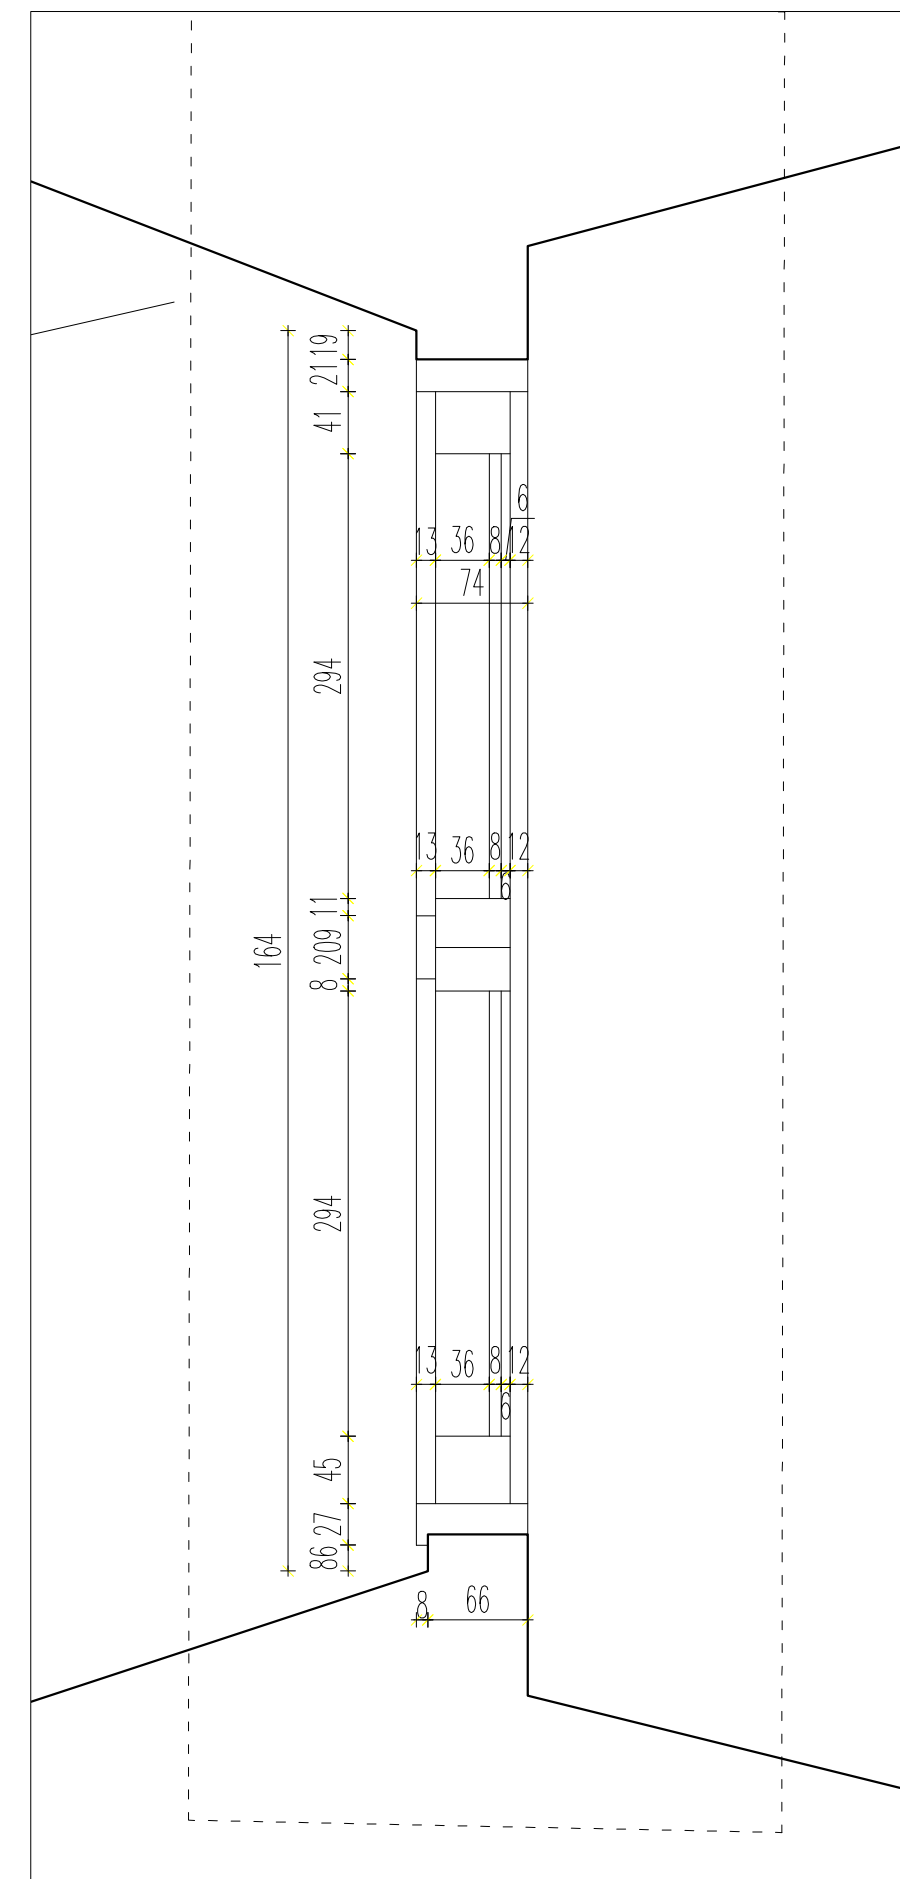
Okna stałe żeliwne, bez witraży.
